Operación Terpel en MPSA

Recorrido del oleoducto

Gerencia de Operaciones y Logística
Dirección de Unidad de Mina

Marzo 02 2025

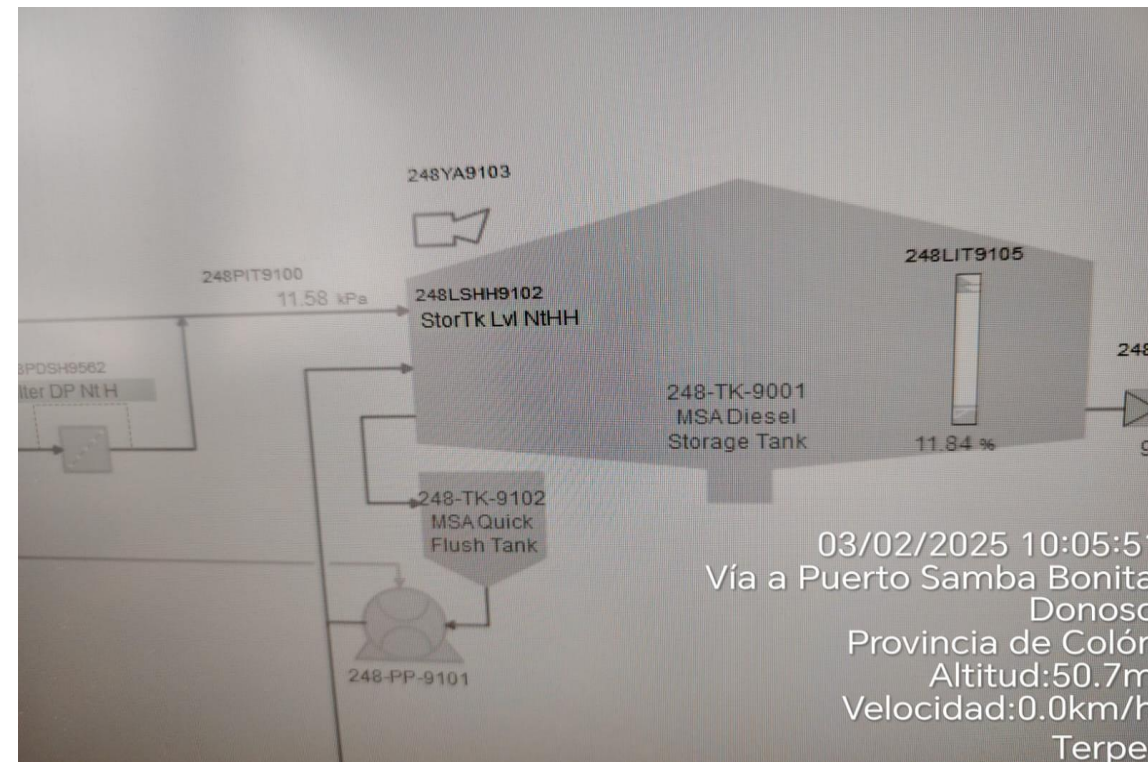
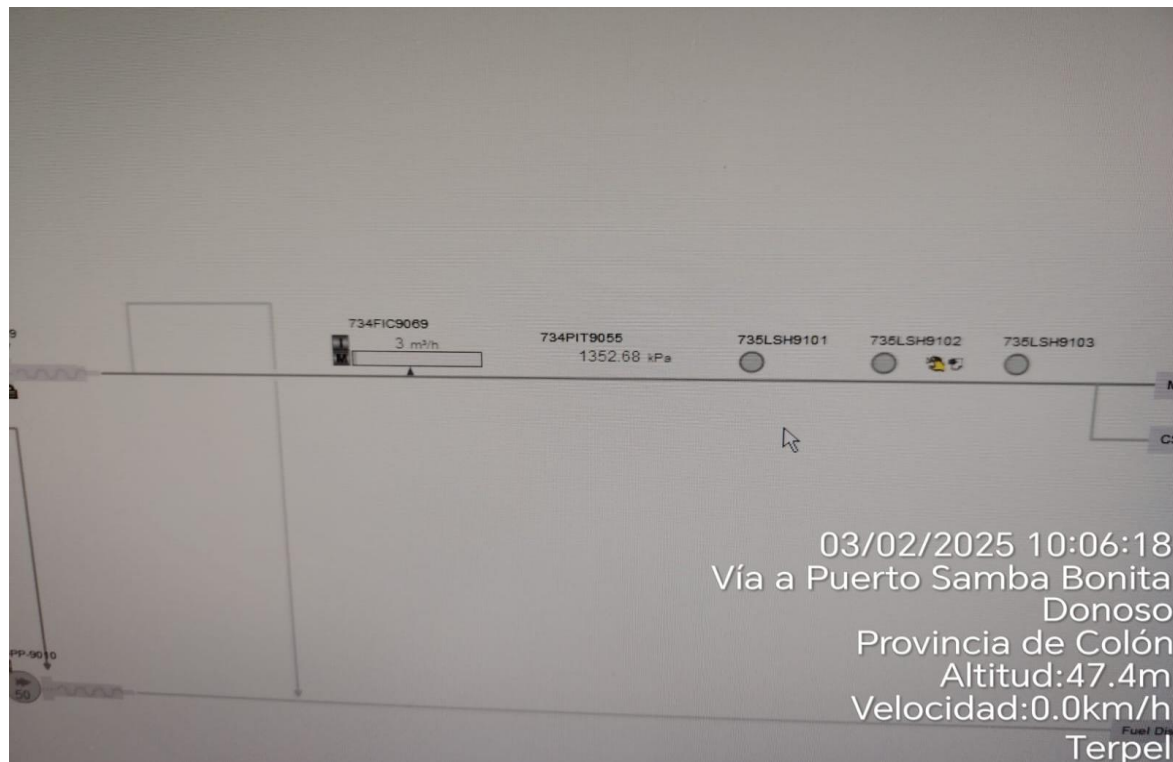
Recorrido del oleoducto (29 km) MSA

Válvulas del km 29 se mantiene abierta.
